Rotura del puente térmico en las ventanas de aluminio

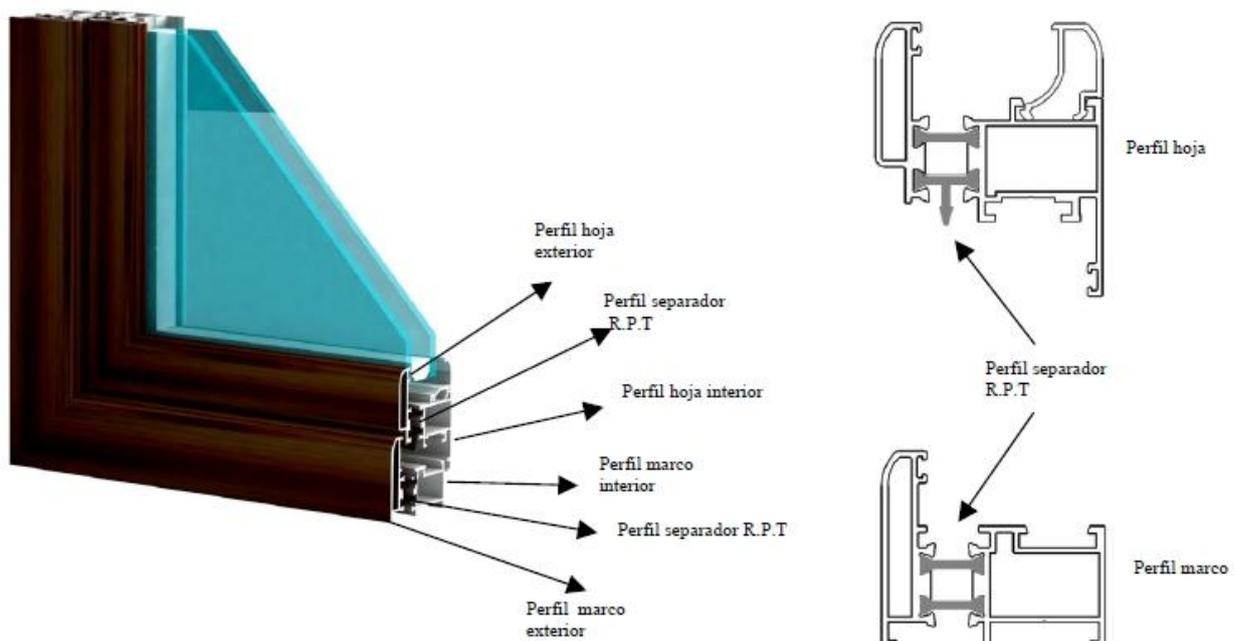
Para evitar esta fuga de calorías o frigorías en instalaciones con ventanas de aluminio se diseñaron los llamados perfiles con rotura de puente térmico. El diseño de estos perfiles, evita que la cara interior y exterior tenga contacto entre sí, intercalando un mal conductor, con lo que se reduce mucho la transmisión térmica y acústica. Para el caso de ventanas de aluminio suele utilizarse un perfil separador de poliamida 6.6 reforzado con un 25% de fibra de vidrio que se embute y une ambas caras del perfil de aluminio que conforma la ventana.
